Renovatiescan schoolgebouw

.....  
**KPO basisschool Berkenveld,  
Heerle**

| Project | Renovatiescan KPO Basisschool Berkenveld |
| Datum | 9 november 2020 |

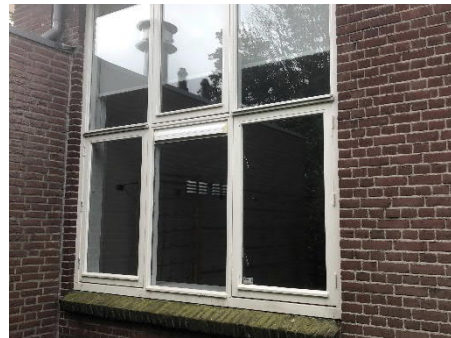
De gevels zijn opgetrokken uit baksteen en voorzien van dekkend geschilderde houten kozijnen of aluminium kozijnen (kleutergebouw). Zowel de houten als de aluminium kozijnen zijn in goede staat, en voorzien van dubbele beglazing. Het metselwerk is in een redelijke tot goede conditie.

Als zonwering zijn bij lokalen die zijn gelegen aan de zijde van het speelterrein uitvalschermen aanwezig.

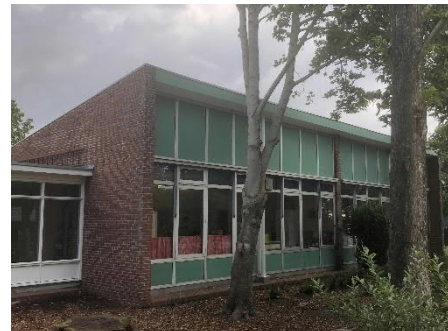
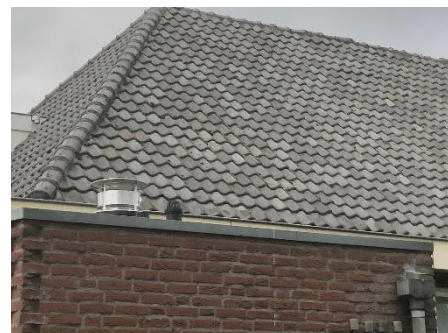
De verschillende bouwdelen van de school zijn voorzien van hellende daken. Deze zijn met elkaar verbonden door bouwvolumes met platte daken. De dakbedekking is over het algemeen in een redelijke staat en er zijn geen zichtbare lekkages waar te nemen. De dakbedekking van het kleutergebouw is aan vervanging toe. Op diverse plekken zijn er binnen zichtbare plekken te zien van voormalige lekkages. De daken zijn minimaal geïsoleerd.

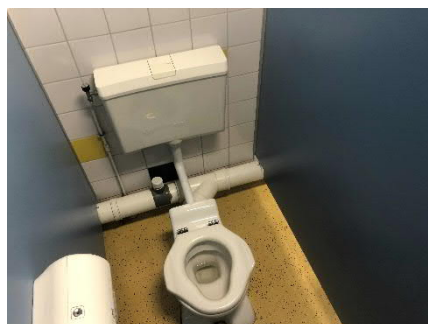
Het interieur heeft over het algemeen een redelijke staat van onderhoud. Op enkele plaatsen is de vloerafwerking versleten of vervuild. De vloerbedekking is op veel plaatsen aan vervanging toe.

De sanitaire ruimtes zijn gedateerd, tegelwerk en sanitair is aan vervanging toe. Dit geldt ook voor de wandafwerking in lokalen, deze is op veel plekken aan een schilderbeurt of reparatie toe.

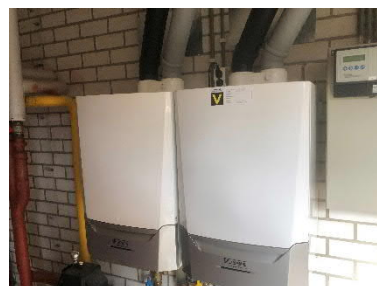
De verwarmingsinstallatie bestaat uit gasgestookte CV-ketels voor opwekking en radiatoren voor distributie. De hangende CV ketels zijn redelijk nieuw en de staat ervan is voor zover zichtbaar goed.

Volgens de conditiemeting dient er rekening mee te worden gehouden dat de regelinstallatie en één of meerdere pompen door ouderdom en slijtage vervangen moeten worden. Dit geldt ook voor de oudere (staande, rood gekleurde) CV-ketel. Deze is tevens niet energiezuinig volgens de huidige maatstaven.

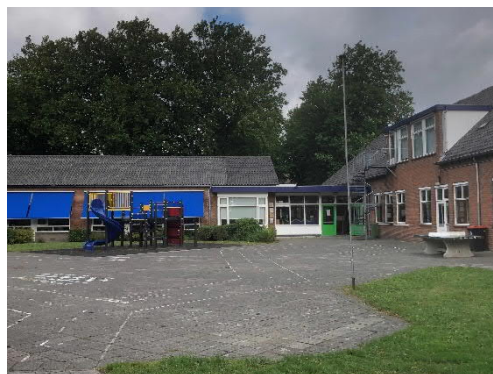
Het terrein rondom de school is in een relatief goede staat. Echter is er in het MJOP binnen afzienbare termijn wel rekening gehouden met herstraten van het terrein, vervangen van rubber tegels en vervangen van buitenriolering.

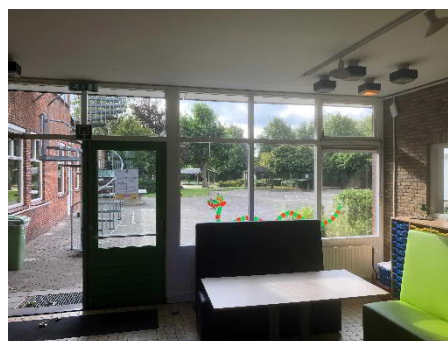
Het is vanwege de langgerekte structuur van het gebouw lastig om buiten de lokalen of groepsoverstijgend te werken. Toezicht is dan niet echt mogelijk. Alleen bij de bovenbouw kunnen lokalen worden verbonden door middel van een flexibele wand.  
 De centrale aula met daaraan gelegen bibliotheek vrijwel alleen te gebruiken wanneer de gehele groep zich naar deze ruimte verplaatst.
